Javaslat

**a Salgótárján, Salgó út 54/c (hrs: 3139) és Kakukk József út 2/c
(hrs: 537/1) lakóépületek bontásának jóváhagyására**

TARTÓSZERKEZETI SZAKVÉLEMÉNY

Salgótarján, Salgó út 54/c.
Hrsz: 3139.
épület szerkezeti károsodásáról

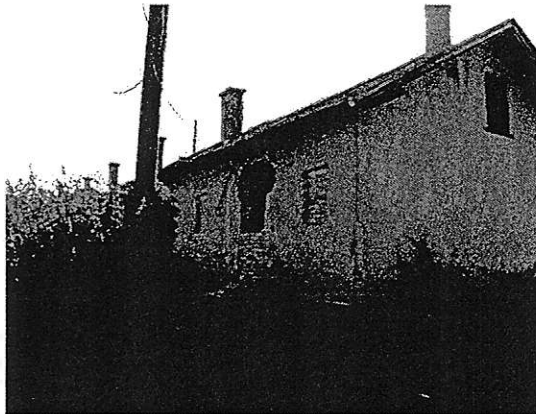
A hossz-főfalakban lévő acél nyílásáthidalók jelentékeny részét illegálisan és szakszerűtlenül a közelmúltban kibontották. Ezekre a falszakaszokra a födémgerendák és a nyeregtető is terhel. Az omlást egyelőre a bent maradó fa áthidalók akadályozzák meg, azonban ezeken már megfigyelhető a lehajlás. A bontás érintette az áthidalók felfekvési helyét jelentő falazatokat is. A falazatok teljes szakasza omlásveszélyes. Mivel az épület a többi kolóniaépülettel közös ingatlanon áll, nincs elkerítve az adott lakóterületen belül, tehát közvetlen életveszélyt jelent.

A tetőfelület és a kémények csatlakozásánál a bádogg kéményszegélyek, és azok környezete kibontásra került, ez által ott folytonos beázás jelentkezik, a fa anyagú tetőszerkezetet és födémet károsítva. Szelesebb, csapadékosabb időjárás esetén azonnali áthidaló-, födém- és tetőbeszakadással kell számolni.

Az épület délnyugati felől 2012. szeptember 11.

Az épület felújításával – gazdaságos, a hatályos építési előírásoknak megfelelő módon – nem lehet számolni. Az épület teljes, haladéktalan elbontását tartjuk szükségesnek.

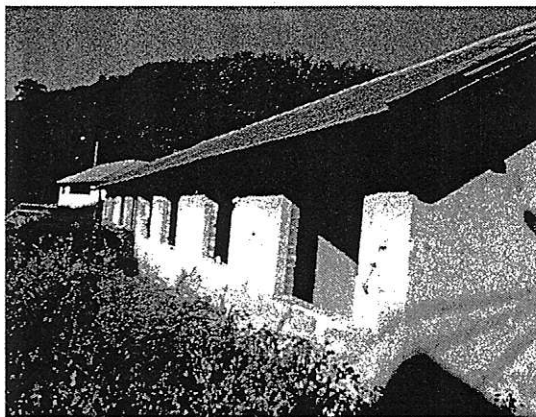
Az épület általánosan leromlott állagú. Az esőcsatorna és a tetőbádogos szerkezetek illegálisan elbontásra kerültek. Az udvarra eső és a tetőről lefolyó csapadékvíz – különösen az épület keleti szakaszán – leszivárgott a talajba, majd onnan a falszerkezetekbe, mivel talajnedvesség elleni szigetelést az épület nem kapott. A fagyok, illetve az olvadást követően a felpuhult altalaj az alaptestekben elmozdulást eredményezett, a falszerkezet a rongált falszakaszon a rongálástól függetlenül is repedt.

Az épület északkelet felől 2012. szeptember 11.

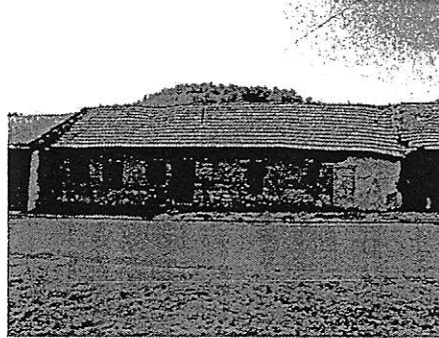
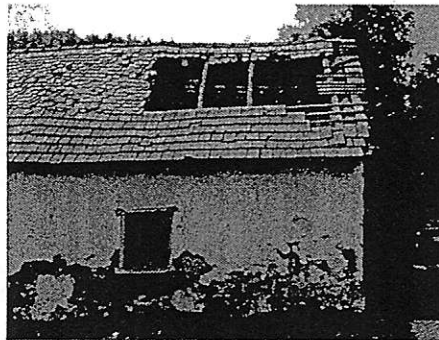
Az épület a baglyasi buszforduló mellett úttal párhuzamosan fekszik. Esőcsatornája hiányzik. Tetőfelületén mintegy 25%-ban hiányzik a cserép fedés. Két épületrészének csatlakozási vonalánál jelentős süllyedés, az épületfalakon és a tetőzeten is jelentkező deformálódás látszik. A megmaradt héjazat vegyes (hódfarkú és hornyolt szalagcserép) jelentősen elmozdult, várható az elemek lecsúszása a tetőről. A tetőszerkezet deformáltságából adódóan az épület végi oromzat dőlésveszélyes. A szarufapárok közül egy illegálisan kibontásra került.

A falazat vakolata 80%-ban hiányzik. A lábazati részen jelentős kiázási, kifagyási nyomok tapasztalhatók. Az épületfalak szigetetlenek, mind a lefolyó, csapó eső, mid a talajból felszivárgó nedvesség károsítja.

A süllyedésekből adódóan a nyílászathidalók geometriája torzult, állapotuk életveszélyes. Ugyanez vonatkozik a fa födémgerendázatra.

Az épület felújításával – gazdaságos, a hatályos építési előírásoknak megfelelő módon – nem lehet számolni. Az épület teljes, haladéktalan elbontását tartjuk szükségesnek! Különösen körültekintően kell eljárni a szomszédos lakóudvar felé eső végfal bontásakor és a közterületre néző hosszfal esetében. A csatlakozó 2/a. számú épülettől a bontandó épületet kettős tűzfal választja el. A bontási munkákat követően a megmaradó végfal, oromfal vakolásáról, tető orom, bádgozás helyreállításáról gondoskodni szükséges.

Manuális (kézi erővel történő) bontás balesetveszélyes. Amennyiben kivitelező e módszert alkalmazza, úgy a fődémszerkezet egészét alá kell támasztani, az állékonyságukat veszített falszakaszokat ki kell dúcolni a tetőszerkezet elbontása előtt.
